滨南采油厂管理八区利 21 号站
集油注水管线更新工程
安全预评价报告

东营市胜丰安全技术服务有限公司

2019 年 9 月 29 日

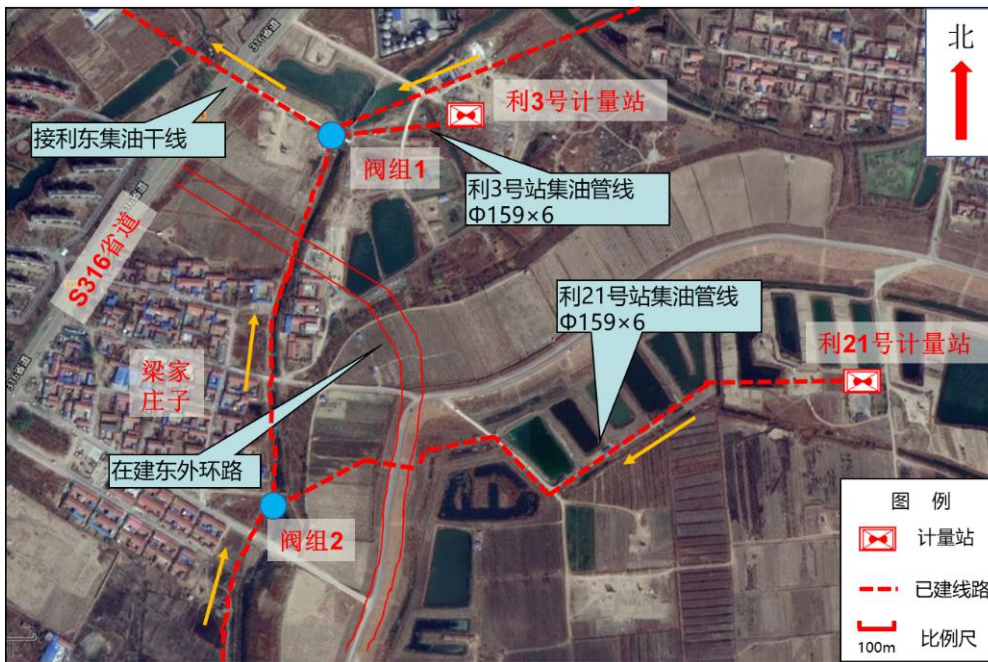
图 2.3-1 利 21 号站集油管线、利 3 号站集油管线现状走向图

利 21 号站集油管线建成投产于 1996 年，起点为利 21 号计量站，终点为利东集油干线阀组，管线全长 2.5km，输送液量 614.8m³/d，管线规格为Φ159×6，采用沥青防腐。管线设计压力为 2.5MPa，实际运行压力为 0.93MPa，运行温度 51.6℃。

利 3 号站集油管线投产于 2004 年，起点为利 3 号计量站，终点为利东集油干线阀组，管线全长 0.35km，输送液量 432.0m³/d，管线规格为Φ159×6，采用沥青防腐。管线设计压力为 2.5MPa，实际运行压力为 0.74MPa，运行温度 57.4℃。

利 21 号站集油管线、利 3 号站集油管线现状走向见图 2.3-1。

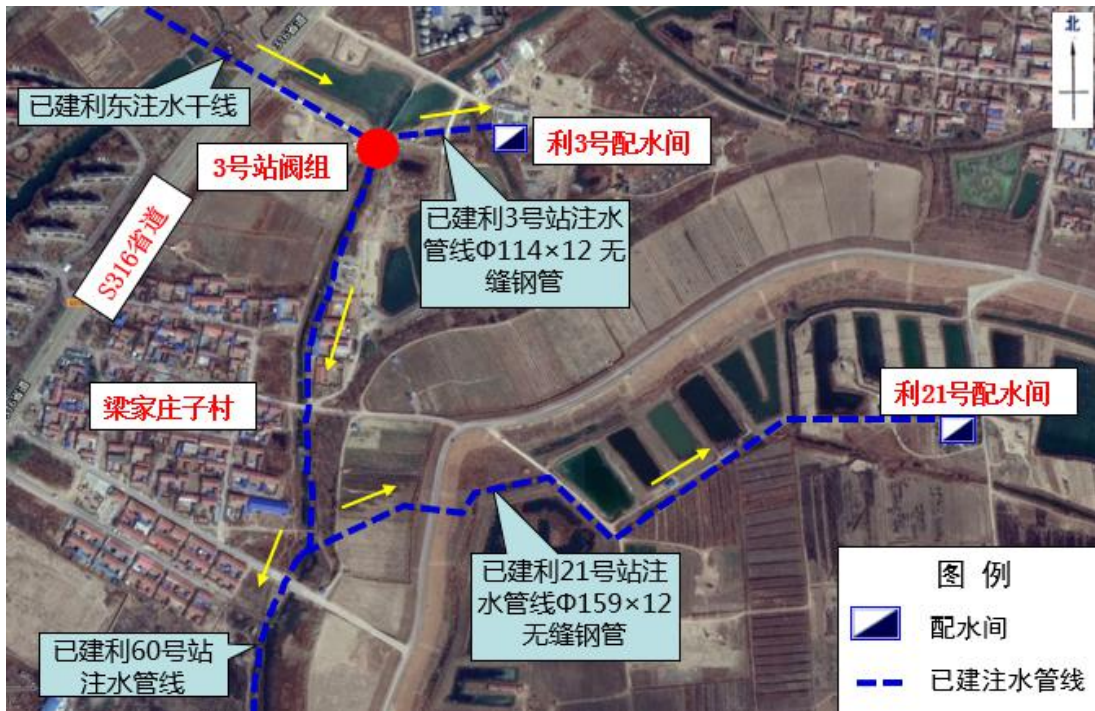
图 2.3-2 利 21 号站注水管线走向现状示意图

利 21 号站注水管线于 1996 年 6 月建成投产。管线起点为利东注水干线 3 号站阀组，终点为利 21 号站配水间。管线规格为 $\Phi 159\times 12$ 无缝钢管，全长 1.35km ，管线配注量为 $1070\text{m}^3/\text{d}$ ，目前实际输水量为 $981\text{m}^3/\text{d}$ ，设计注水压力为 16.0MPa ，实际注水压力为 13.6MPa ，

管线外防腐形式为沥青防腐，内防形式为玻璃鳞片防腐。

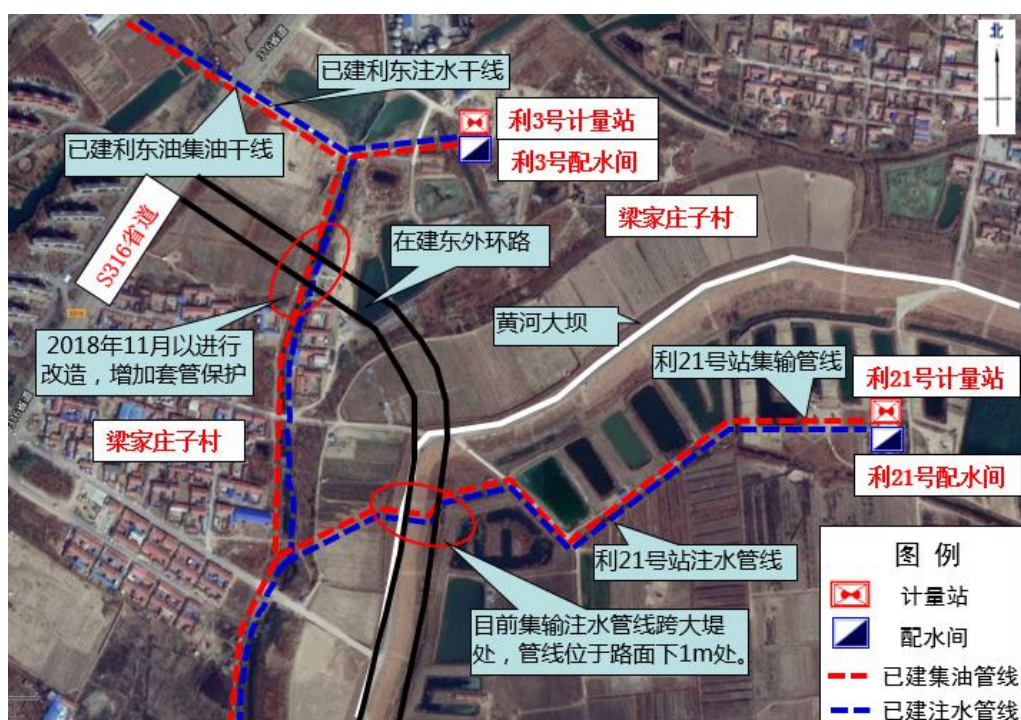
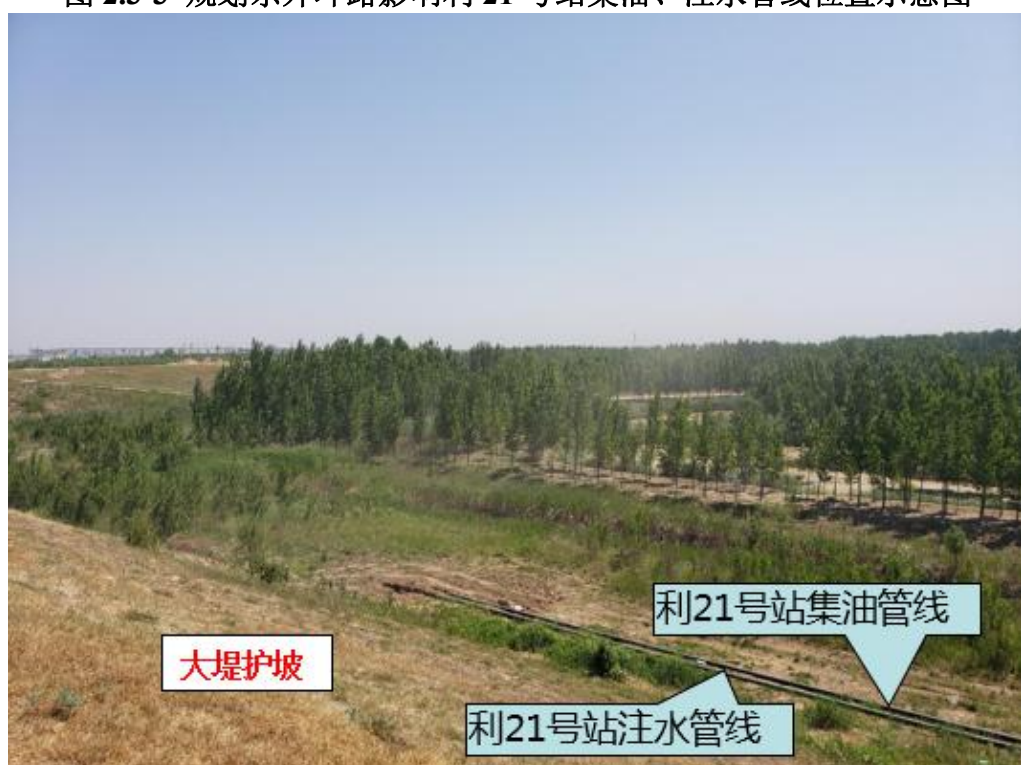
已建管线采用埋地敷设方式穿越黄河大堤，根据利津县规划，黄河大堤加固拓宽、修建东外环路，目前东外环路正在施工中，施工过程中大量的土方开挖，利 21 号站集油、注水管线裸露在外，管线易受外力破坏穿孔存在安全隐患，一旦发生事故，将造成财产损失，甚至产生人员伤亡。管理八区组织连接临时管线保证生产运行。规划东外环路影响利 21 号站集油、注水管线位置示意图 2.3-3。利 21 号站集油、注水管线新建临时管线现场照片见图 2.3-4。

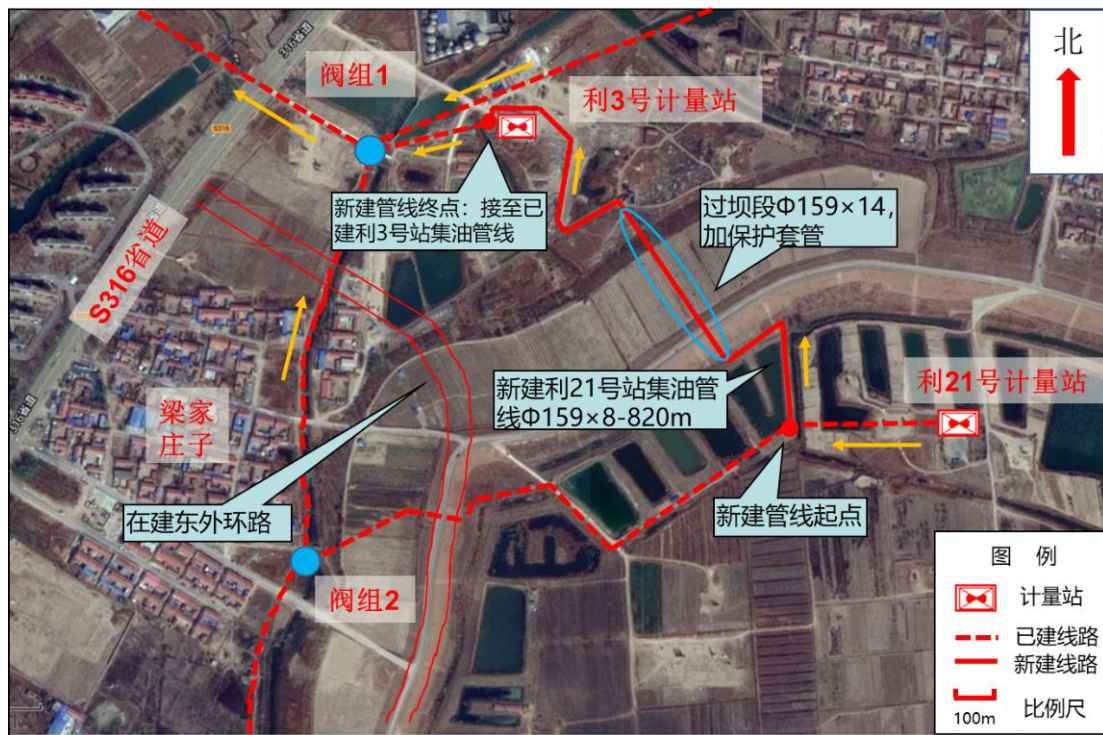
图 2.4-1 利 21 号站集油管线改造路由走向示意图

改造管线起点为利 21 号计量站西侧 170m 已建集油管线，管线

从已建管线接出后，由南向北敷设至大坝下方，沿大坝坡底向西南方向敷设 77m，跨越大坝向西北敷设。下坝后沿路向西南敷设 190m，然后向北沿路敷设至利 3 号计量站接入已建利 3 号站集油管线。本次改造管线全长 820m，其中跨大坝段 210m 为地面敷设，其余管段均为埋地敷设。

利 21 号站集油管线改造路由走向示意图 2.4-1。

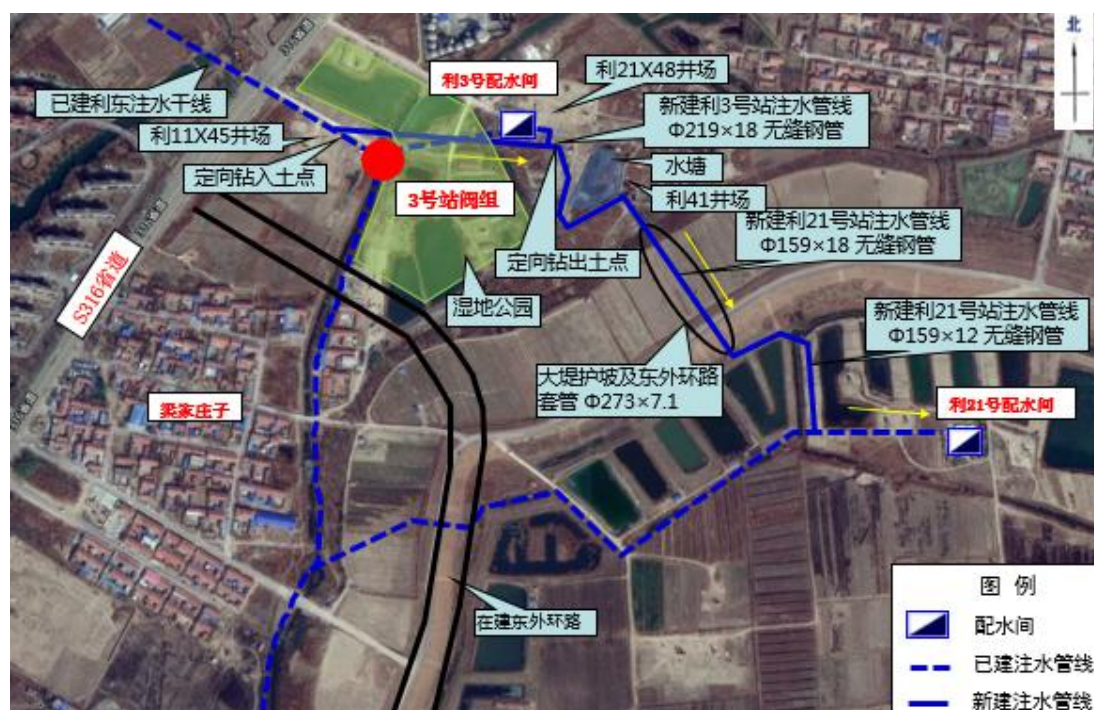
图 2.4-2 新建注水干线路由走向示意图

新建利 3 号站注水管线自利 11X45 井场定向钻穿越至利 3 号配

水间东侧已建利 21X48 井场，管线出土后向西接已建利 3 号站注水管线。

新建利 21 号站注水管线接自新建利 3 号站注水管线，管线与利 21 号站集油干线同沟敷设，管线向东南方向穿越利 21X48 井场，之后沿进井道路向南敷设至路口，再沿道路向东北方向敷设至利 41 井场，利 41 井场向东南方向跨堤爬越铺设至大堤护坡南侧，向东北方向敷设，之后再向南敷设接已建利 21 号站注水管线。新建注水干线路由走向示意图 2.4-2。

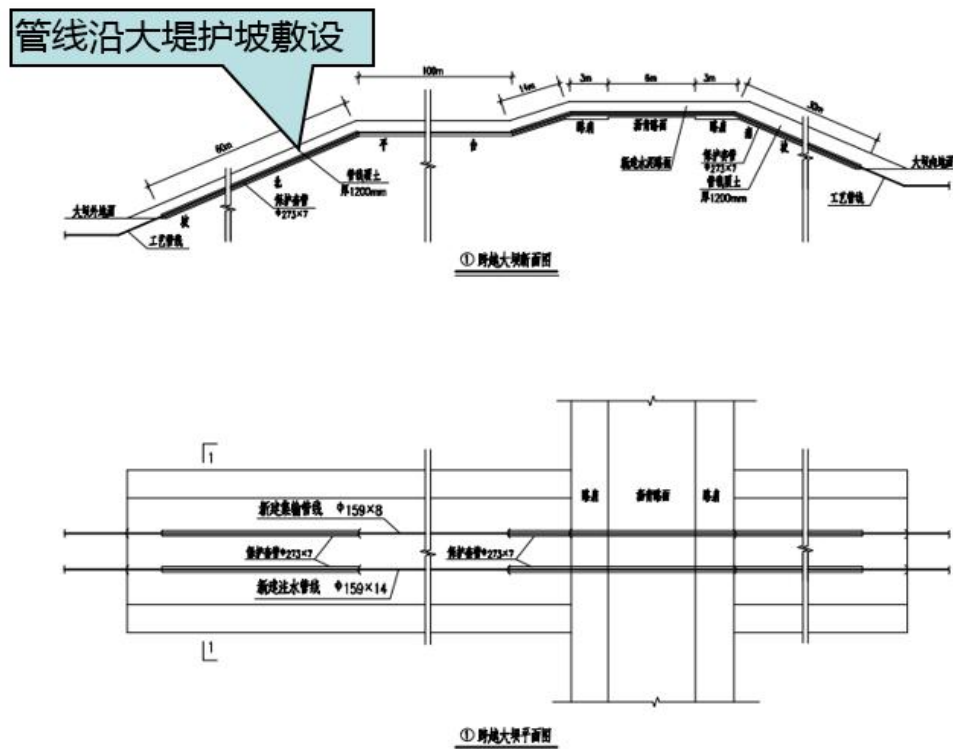
图 2.4-3 管线沿大堤护坡敷设示意图

新建利 3 号站注水管线采用定向钻穿越敷设，新建利 21 号站集油、注水管线跨越黄河大堤部分管线不采取开挖埋地敷设，直接将管线放置在大堤护坡及大堤顶路面上，对管线进行覆土。由于黄河大堤土建施工标准和工艺不同于油田建设中的土建施工要求，为了顺利完成土建工程、减少采油厂施工协调管理工作量，在和利津河务局结合

后，商定将土建工程的设计、施工由利津河务局负责，利津河务局委托专门的黄河委系统设计院和工程公司进行设计。滨南采油厂仅负责工艺管线的设计与施工。管线沿大堤护坡敷设示意图 2.4-3。管线跨越大堤示意图 2.4-4。
